汕头市东厦北路（嵩山路-泰山路）道路工程

水土保持设施验收报告

建设单位：汕头市龙湖区住房和城乡建设局

编制单位：广东方莫工程咨询有限公司

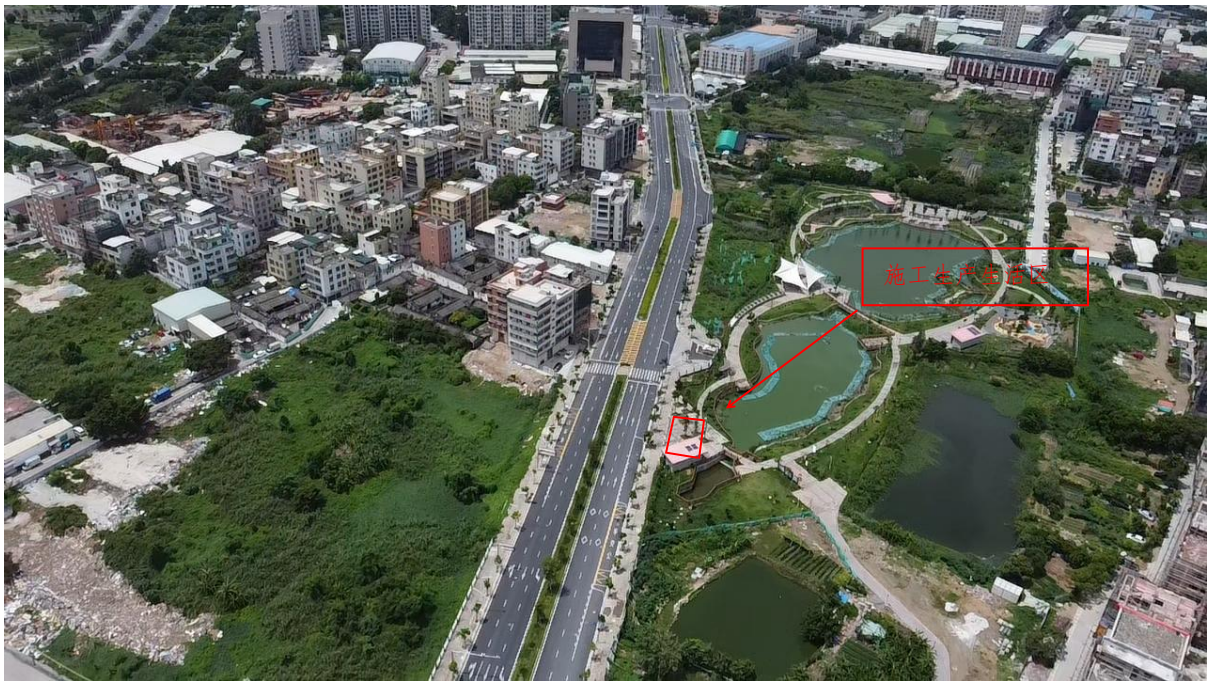
图 1-2 施工生产生活区现状

本项目施工生产生活区布设在 K0+680-K0+740 左侧，占地 0.10hm²。目前工区已拆除，已硬化。
