# 龙湖外砂向某厂房工程“11·16”一般机械伤害 事故调查报告

2025年11月16日，外砂街道向某厂房工程发生一起机械伤害事故，造成一人死亡，直接经济损失人民币70万元。

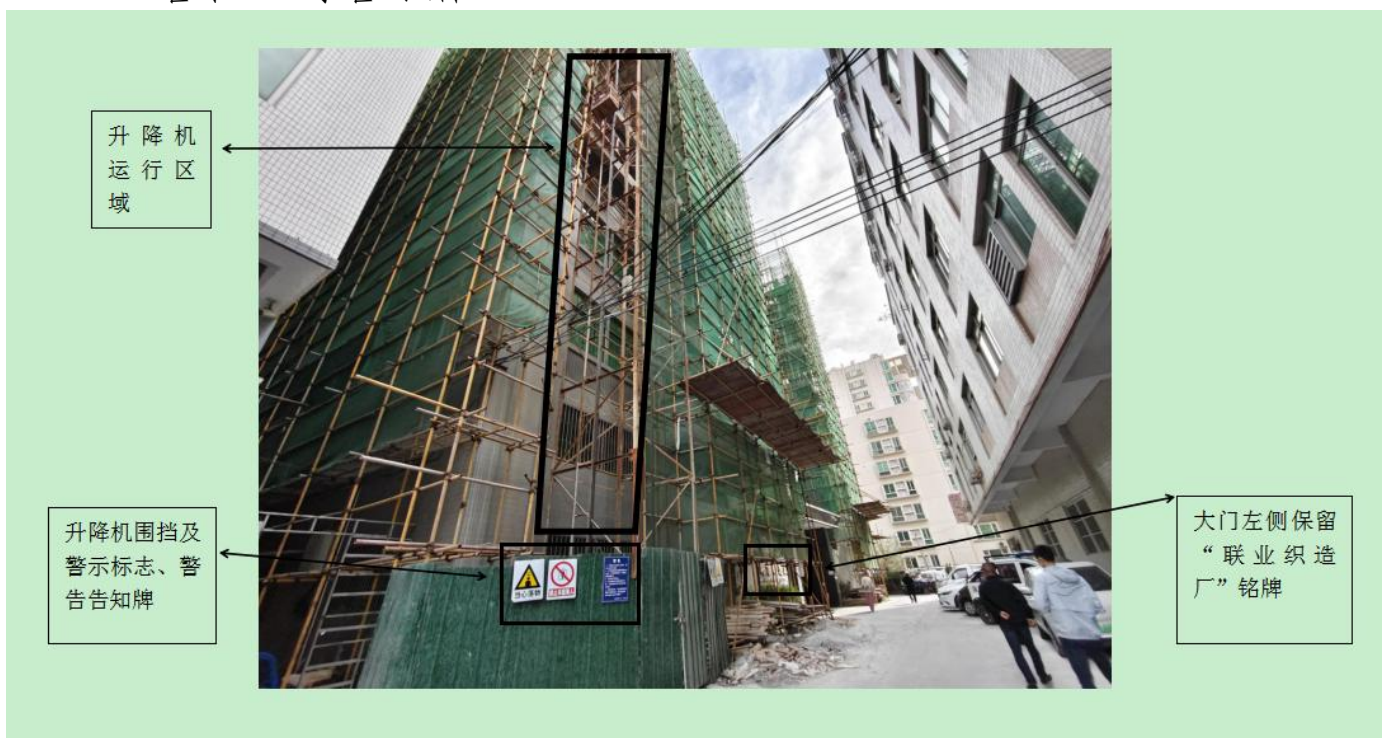
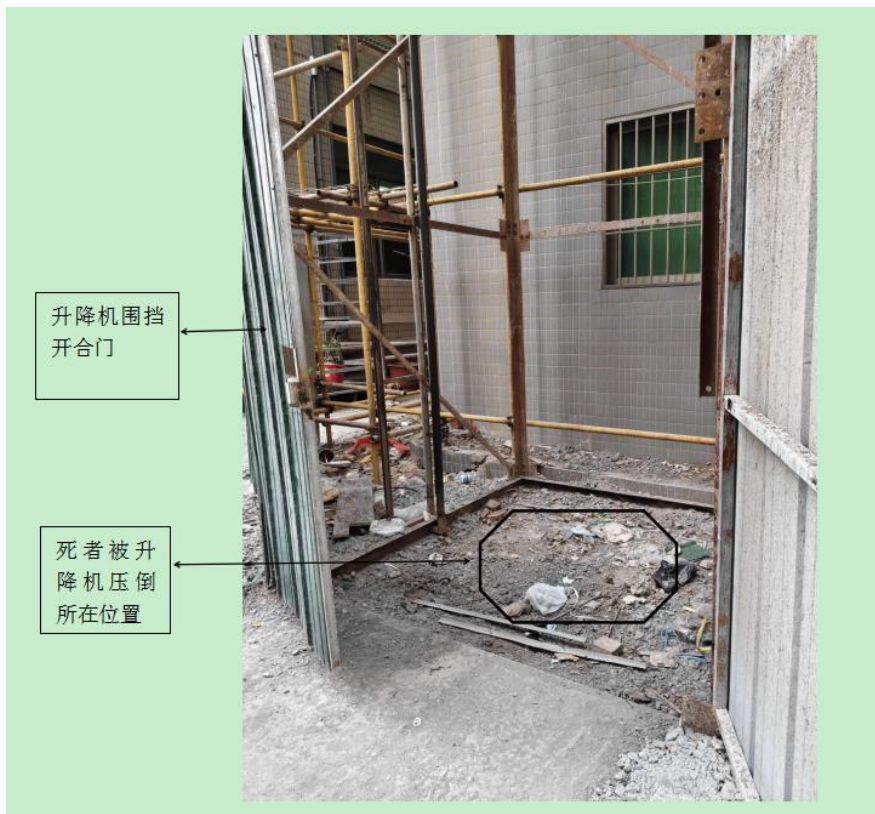
(1) 事故现场情况：涉事厂房现已加建到 7 层半，外设有脚手架、防护网，施工现场未按《建设工程施工现场环境与卫生标准》（JGJ146-2013）进行封闭式管理，没有设置硬质围挡。事发现场为升降机运行区域，外设有围挡，设有活动开合门。围挡上设置有“当心落物”、“注意安全”、“禁止吊篮乘人”、“警告”<sup>1</sup>等警示牌。

<sup>1</sup> 1、升降机必须由专人操作，其他人员禁止操作。2、升降机电物时应使荷载均匀分布，严禁超载使用，严格控制载运重量。3、升降机严禁载人。4、当升降机未切断总源开关前，升降机操作员不能离开操作岗位。5、作业完成后，将升降机降到底层井切断电源、锁好电源箱和升降机门后方可离开。升降机操作人员：王某亮。
