# 龙湖珠池新村“三旧”改造项目“1·26”一般 跌落事故调查报告

2026年1月26日，龙湖区珠池街道黄山西侧珠池新村“三旧”改造项目发生一起事故，造成一人死亡，直接经济损失人民币115.8776万元。

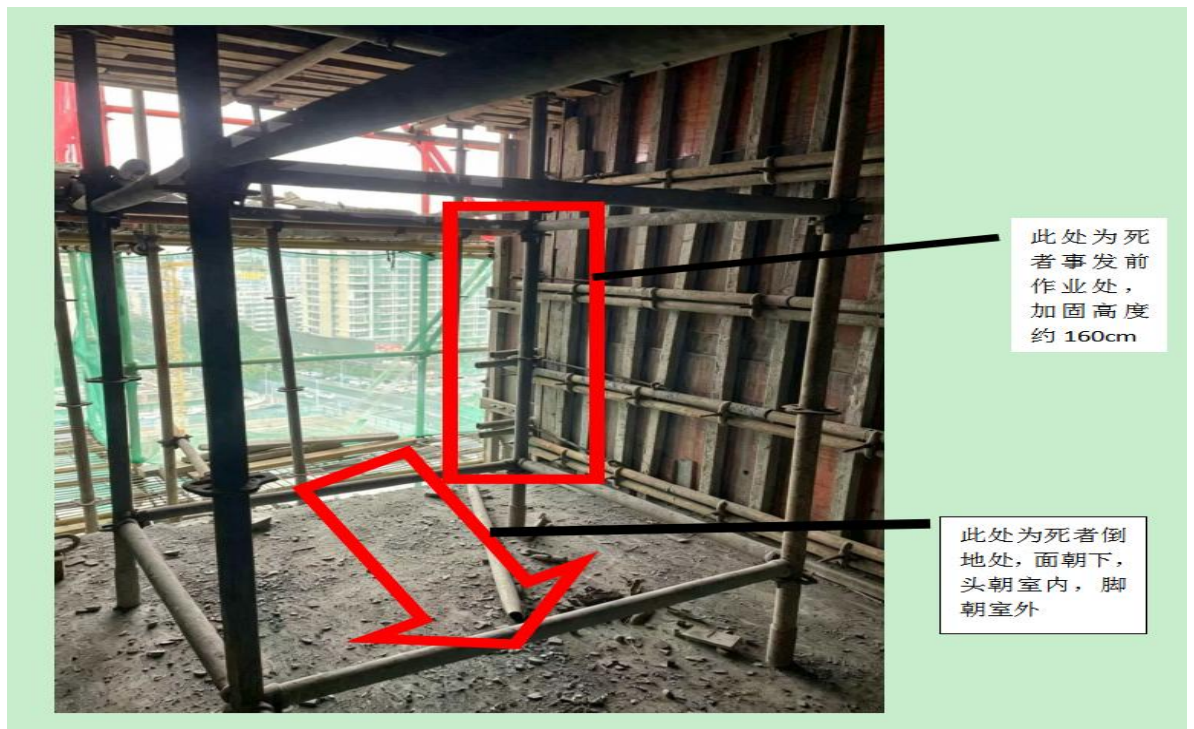
图 2 珠池新村三旧改造项目 1 栋 15 楼事故现场

**2.事故调查组现场勘查情况：**该楼层结构板支撑架体及模板工程已施工完成，内支撑架体高度 2.1 米，外脚手架防护及水平兜网防护按规范要求施工。内支撑架、外脚手架均已验收，现场

未见施工设备。事发时正进行墙柱模板加固工序，牟某生是站于楼内混凝土板面对墙柱模板进行加固，加固高度约 160cm，作业高度无需攀高即可完成。根据《个体防护装备配备规范 第 1 部分：总则》(GB39800.1-2020)，安全带的作用是在高处作业、攀登及悬吊作业中，将作业人员绑定在固定构造物附近、限制作业人员活动范围或在发生坠落时将作业人员安全悬挂。高处作业是指在距坠落高度基准面 2 米及以上，且有坠落风险的场所作业。牟某生事发时不涉及高处作业、攀登及悬吊作业，无需佩戴安全带。
