# 汕头市龙湖区珠池街道阳光花园 “11·9”较大火灾事故调查报告

汕头市龙湖区珠池街道阳光花园  
“11·9”较大火灾事故调查组  
2025 年 12 月

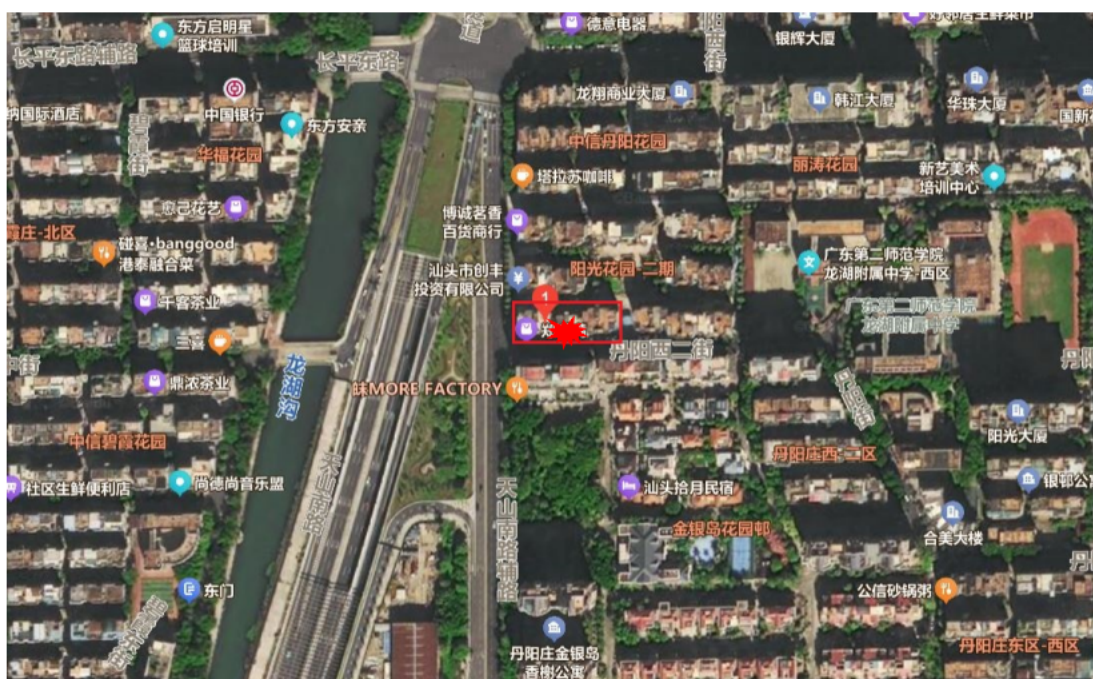
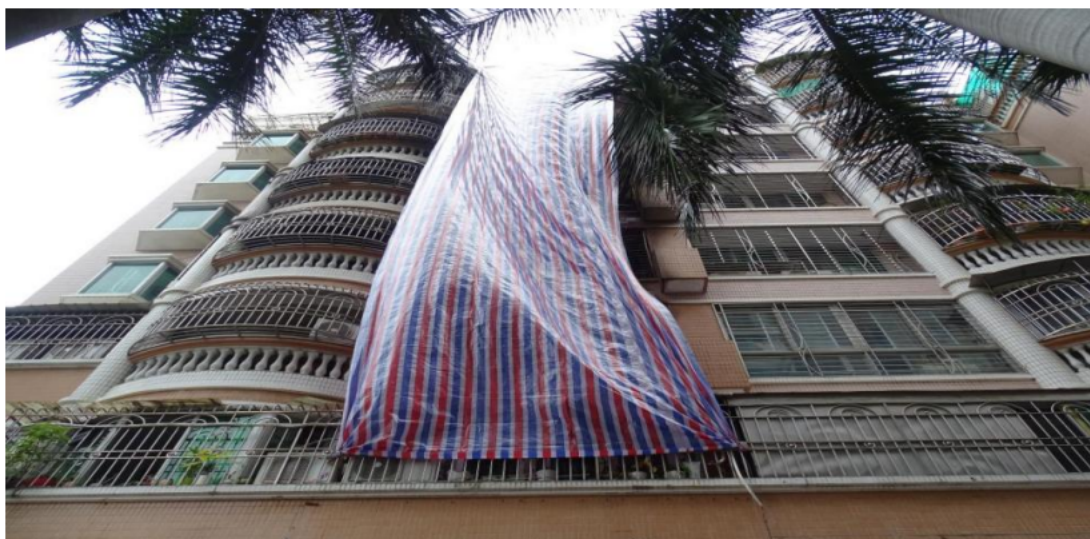
起火场所为汕头市龙湖区珠池街道阳光花园。该栋建筑物共 8 层，首层为商铺，2 层至 8 层均为住宅，钢筋混凝土结构，二级耐火等级，起火住宅位于该栋建筑物第 3 层，建筑面积 170.56 m<sup>2</sup>，起火住宅东面相邻为该花园小区 4 栋住宅楼，南面为丹阳西二街，西面为天山南路，北面相邻为该花园小区 2 栋住宅楼，该起火住宅坐西朝东，大门位于东面。

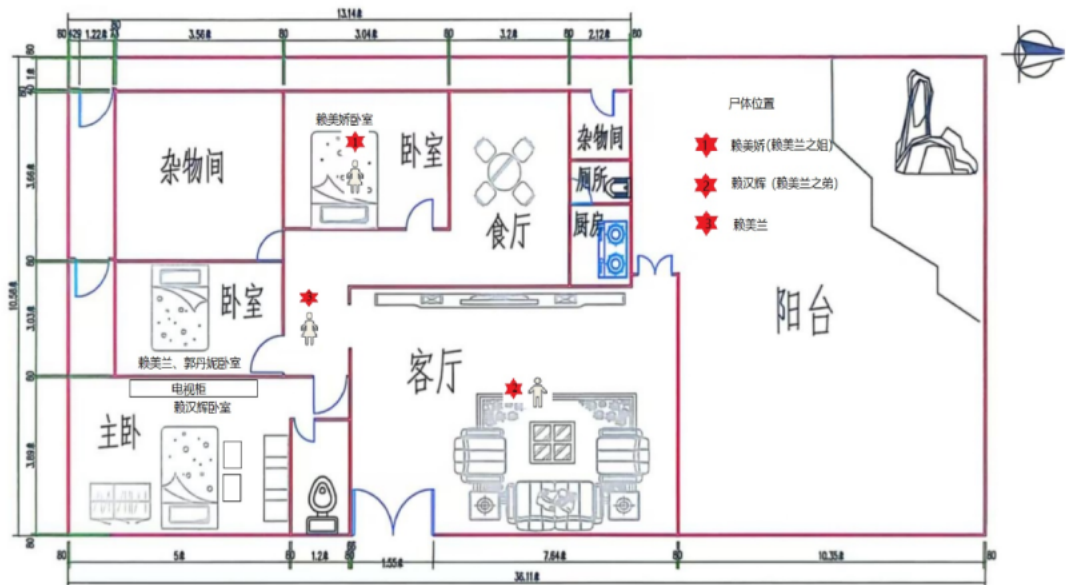
起火场所是住宅权属人钟某华（女，汉族，出生日期为1965年5月10日，身份证号码是440524\*\*\*\*\*3003）于1998年7月购买的，从2021年7月开始截至2025年11月9日，通过房产中介出租给赖某兰（女，汉族，出生日期：1955年05月14日，身份证号码：440503\*\*\*\*\*1222）居住，发生火灾前一同居住的还有赖某娇（女，72岁，赖某兰姐姐）、赖某辉（男，65岁，赖某兰弟弟）、郭某妮（女，31岁，赖某兰女儿）4人。
