# 龙湖鸥汀横石石板厂“3•8”一般机械伤害事故调查报告

2026年3月8日，位于龙湖区鸥汀街道辖区内的横石石板厂发生一起机械伤害事故，造成一人死亡，直接经济损失人民币80万元。

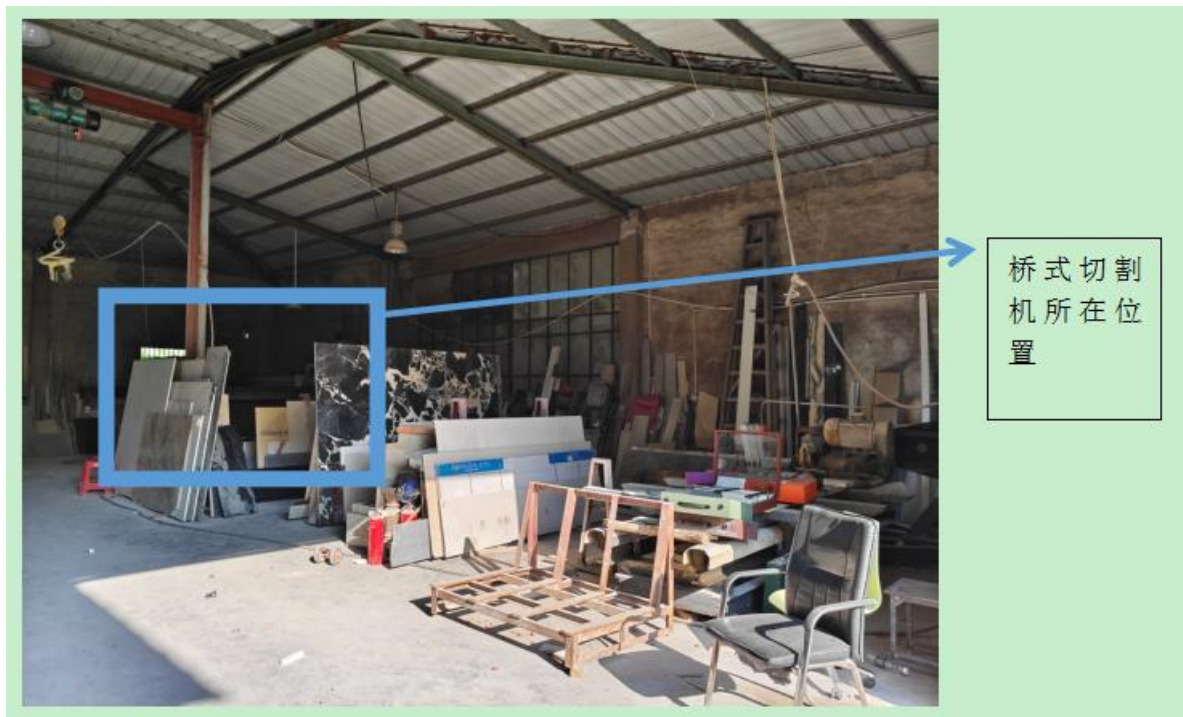
图 1 事故现场位置

横石石板厂加工间勘查可见：加工间灯光开启，桥式切割机处于关机状态，横梁距工作台北侧边缘 144cm、距台面 71cm，Z 轴滑动模组在西侧纵梁处。在横梁北侧下方工作台台面头西脚东趴卧一男性尸体，死者头部紧挨工作台东侧边缘，距北侧边缘 106cm，面朝北侧，双手曲臂置于胸前，右手握着一把桔红色 3 米卷尺，右脚、左脚分别距台面北侧边缘 82cm、133cm，脚跟均朝南。死者上穿黄白灰针织衫，外系黄色半身防水围裙（活结在身体前侧），下穿黑色长外裤，脚穿 42 码红色高筒雨靴。尸长 164cm，顶部发长 7cm，头颅整体变形，上下牙列可见变形错开，右眼熊猫眼，右耳耳廓上端可见一长 4.5cm 的“L”形塑料碎片，预枕部可见水泥残渣；右耳后至右枕部下侧见条柱状挫伤带，挫伤带上缘可见两处创口，尸体防水围裙、外裤左臀部位置可见长 18cm 破裂口，破口边缘整齐；头部下方工作台木板及木板缝隙可见范围 30cm×22cm 血泊，内见脑组织、毛发及颅骨碎

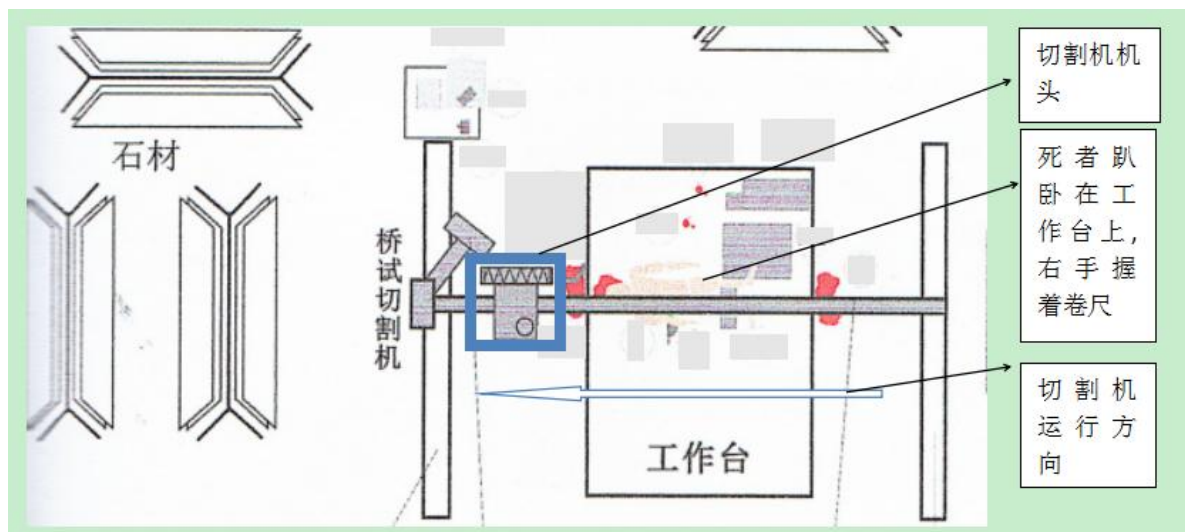
图 2 事故现场平面示意图

片；距台面北侧边缘 70cm、西侧边缘 40cm、15cm 处可见两处收在溅落状疑似血迹；距台面北侧边缘 10cm 处的西侧工作台侧面可见流柱状血迹，水泥地面可见范围 27cm × 60cm 血泊；血泊内距北侧 120cm 处可见 1 节长 21cm 脱落的胶质万向喷水管；该血泊北侧 40cm 处可见 1 根软塑水管，水管出口朝南，地面满留血色水渍印痕；血泊北侧 70cm 处可见 1 个脱落的胶质万向喷水管接口；工作台距北侧边缘 98cm、118cm 尸体头部至足跟处的木板缝隙可见大量血液，流至工作台东侧地面形成一滩 54cm × 41cm 血泊。

切割机乙轴滑动模组位于尸体西侧，机头外层梯形金属安全保护套(上边长 27cm、下边长 73.5cm、高 37cm、厚 11cm)距工作台西侧边缘 41cm、北侧边缘 113cm，中部可见直径 36cm 的切割片，切割片每隔 4.5cm 有一个排屑散热口。勘查可见：切割机东头北侧的安全保护盖撑开 7cm；南侧万向喷水管完全断离；切割片底部距地面 87cm，刃缘可见线留血迹和少量毛发附着。切割机西侧纵梁北端白色大理石台面上可见黑色华为手机一部、御景园 10-1303 房、海棠园 3-2-708 房施工图纸 1 张、酸菜鱼门店施工图纸 1 张、荷花牌香烟 1 盒、红色打火机 1 个。尸体抬离后工作台尸体胸部下方可见黑色棒球帽 1 顶；工作台东侧距北侧 4cm、5cm、120cm 可见 3 块目色微晶石板材，厚度均为 2 cm 大小分别为 91cm × 39cm、78cm × 68cm、18cm × 60cm。
