和承苑项目（原名：和美苑（暂定名）项目）

水土保持监测总结报告

建设单位：中交（汕头市）城市开发有限公司

监测单位：汕头市科英环保工程技术有限公司

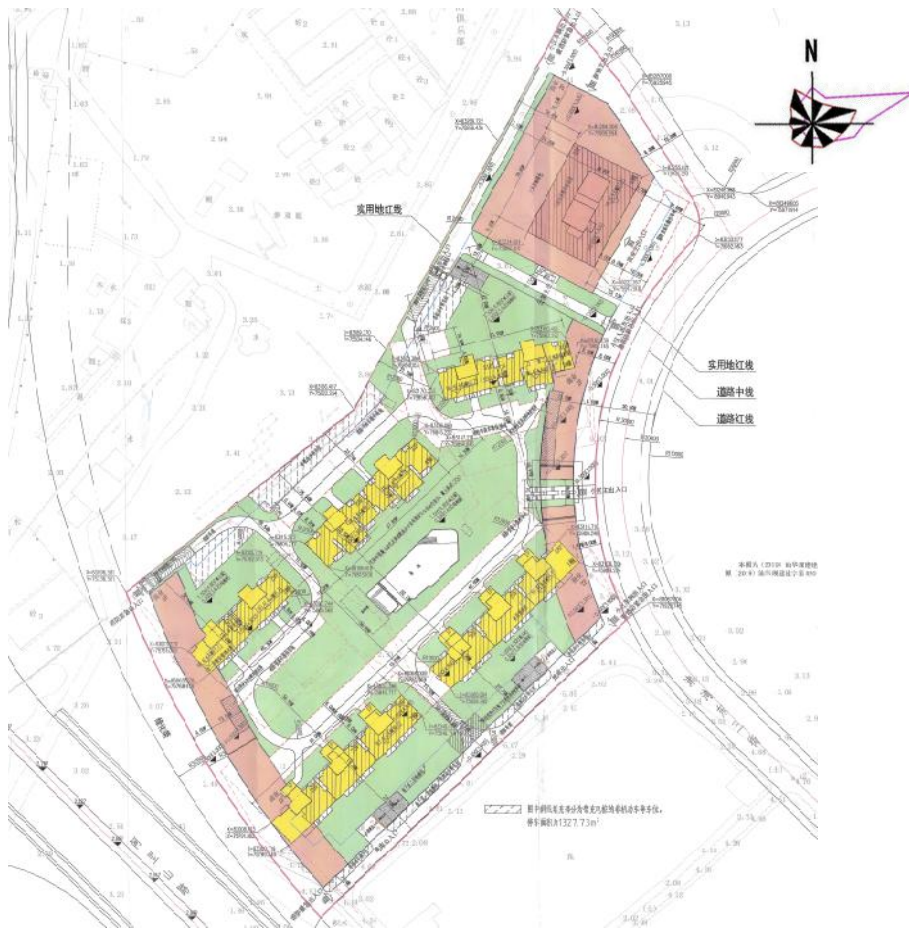
图1.1.1-2 项目平面布置图

建设内容：项目实用地面积32930.10m²，总建筑面积178835.30m²，计容建筑面积131702.13m²，不计容建筑面积47617.60m²。项目建设内容包括5栋住宅楼和1栋商业楼，沿街二层为商业服务网点，小区内首层设置架空层作为公共活动空间，设置二层地下室，满足停车需求。内容包括土建工程、装饰工程、安装工程、绿化工程等。项目平面布置图见图 1.1.1-2。
