和承苑项目（原名：和美苑（暂定名）项目）

水土保持设施验收报告

建设单位：中交（汕头市）城市开发有限公司

编制单位：汕头市科英环保工程技术有限公司

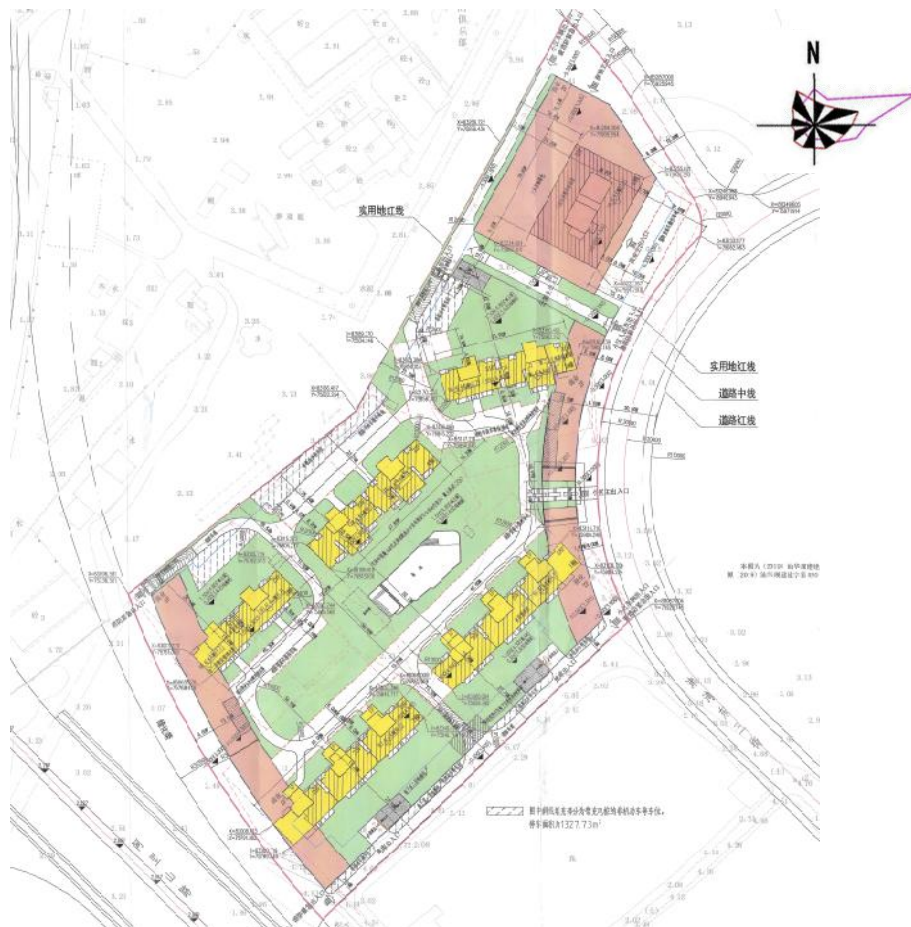
图1.1.4-1 平面布置图

项目总体由建筑物、道路广场、景观绿化三大部分组成，具体内容如下：

1) 建筑物：包括5栋住宅楼和1栋商业楼，沿街二层为商业服务网点，小区内首层设置架空层作为公共活动空间，设置二层地下室，满足停车需求，面积1.20hm²。

2) 道路广场：包括项目内设置的道路、停车场等占地，面积1.04hm²。

3) 景观绿化：面积1.05hm²。
